**Oggetto:** Lavori di somma urgenza per eliminazione della situazione di pericolo presso l'edificio denominato "ex CRES", sito nel Comune di Monreale, Viale Regione Siciliana, n. 49,

### VERBALE DI SOMMA URGENZA

L'anno 2022, il giorno 12 (dodici) del mese di settembre, il sottoscritto arch. Mario Li Castri, Dirigente ad interim Servizio Patrimonio, Cerimoniale e Decoro Ufficio Tecnico, Residenziale e Manutenzione del CEFPAS, redige il seguente verbale, avendo constatato quanto segue:

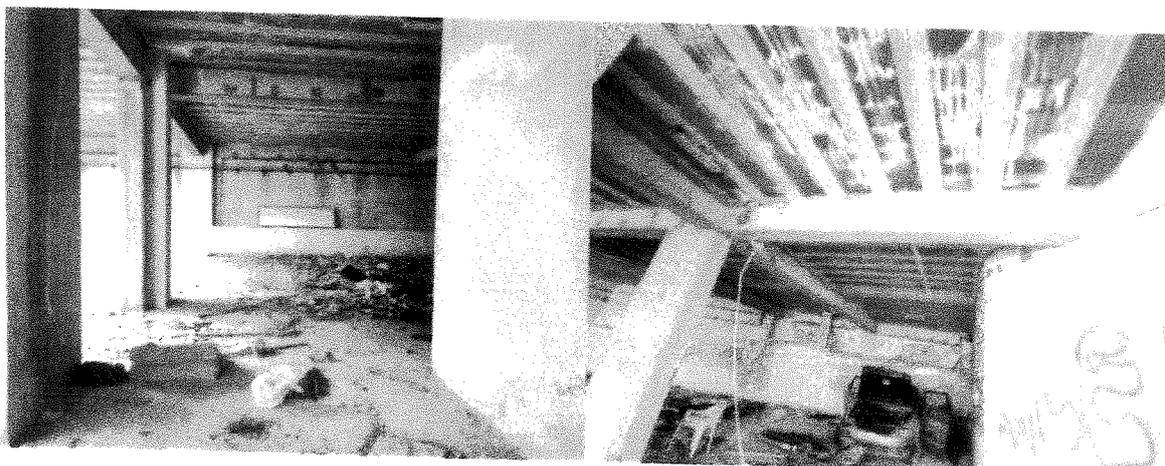
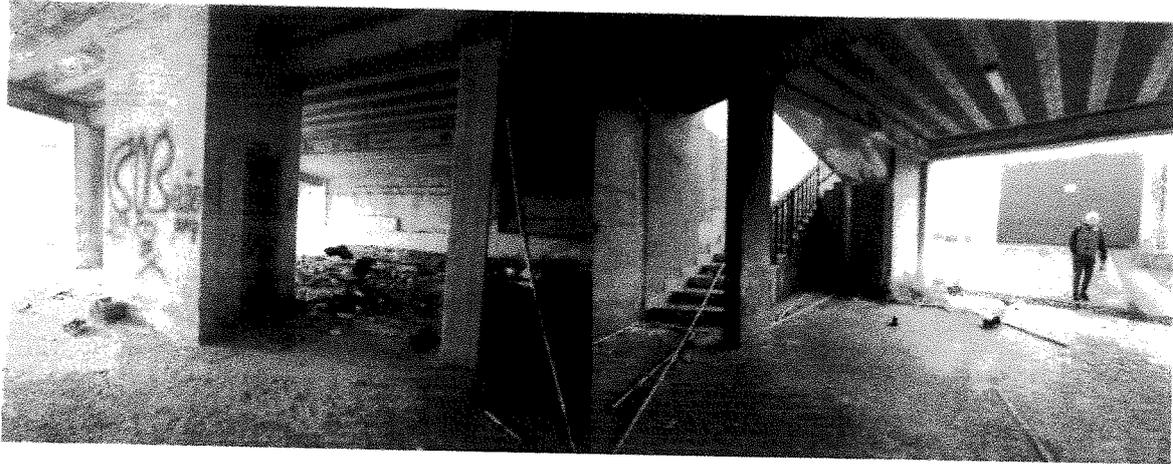
- sfabbricidi;
- rifiuti di ogni genere, tra cui un veicolo abbandonato;
- presenza di umidità dovuta all'infiltrazione delle acque piovane dal terrazzo del piano primo.

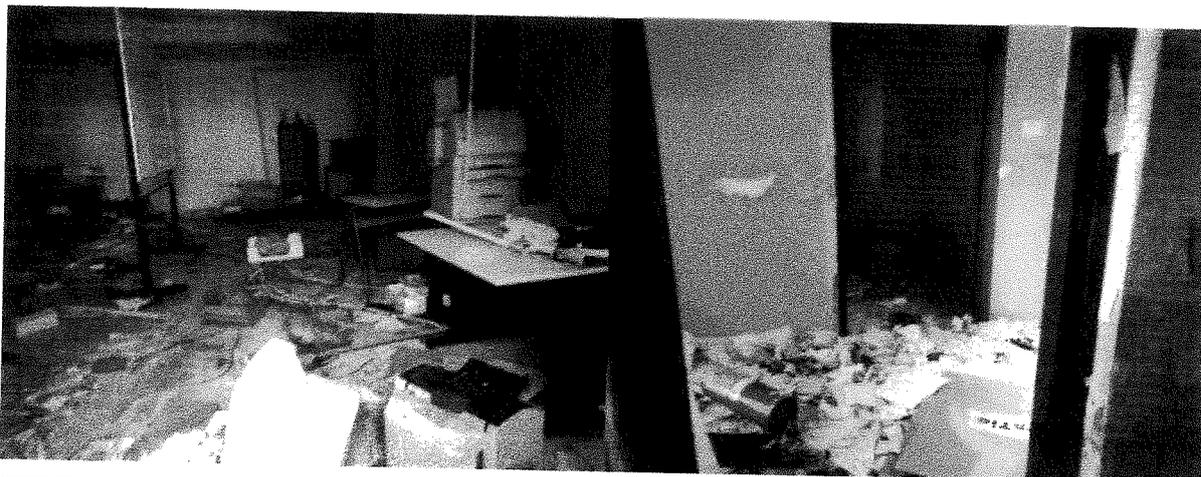
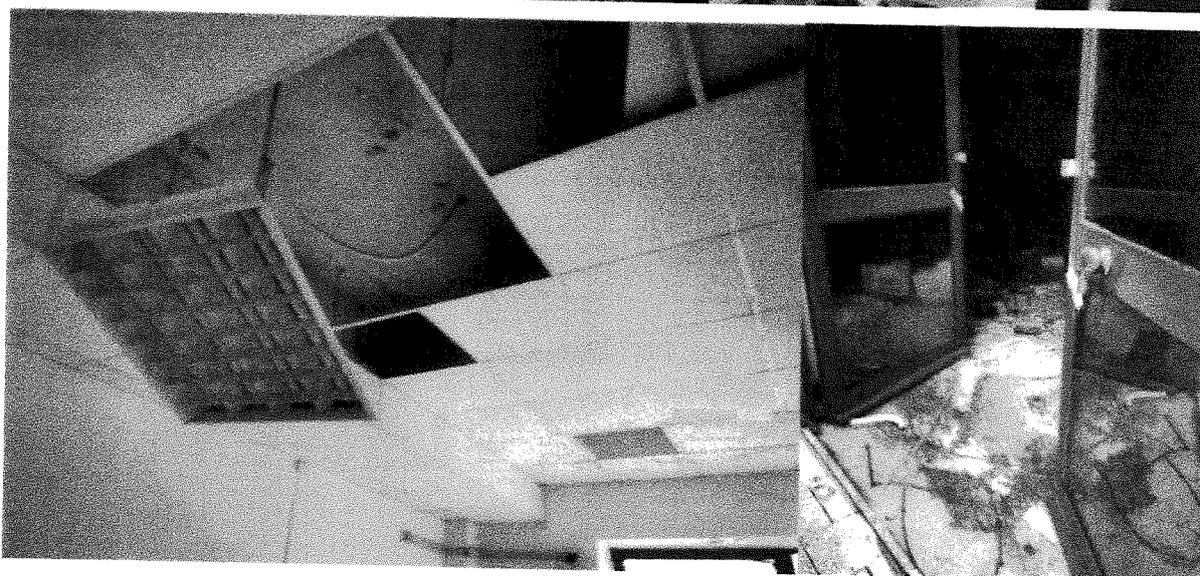
- sfabbricidi;
- rifiuti di vario genere;
- mobili in disuso e saccheggiati (scrivanie, schedari, librerie, lavagna ecc...);
- computer, monitor, stampanti, tastiere, fax, ecc...;
- porte interne danneggiate;
- controsoffitti danneggiati;
- impianti elettrici saccheggiati;
- rifiuti speciali tra cui vernici, solventi e bombole;
- presenza di umidità in corrispondenza delle pareti e in prossimità degli infissi dovuta all'infiltrazione d'acqua.

Anche nella terrazza adiacente vi sono diversi rifiuti.

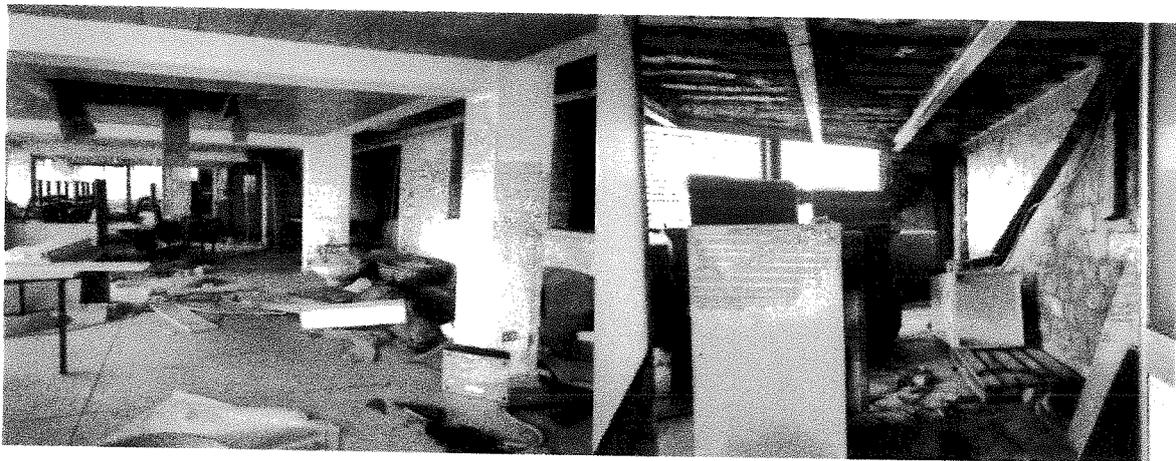
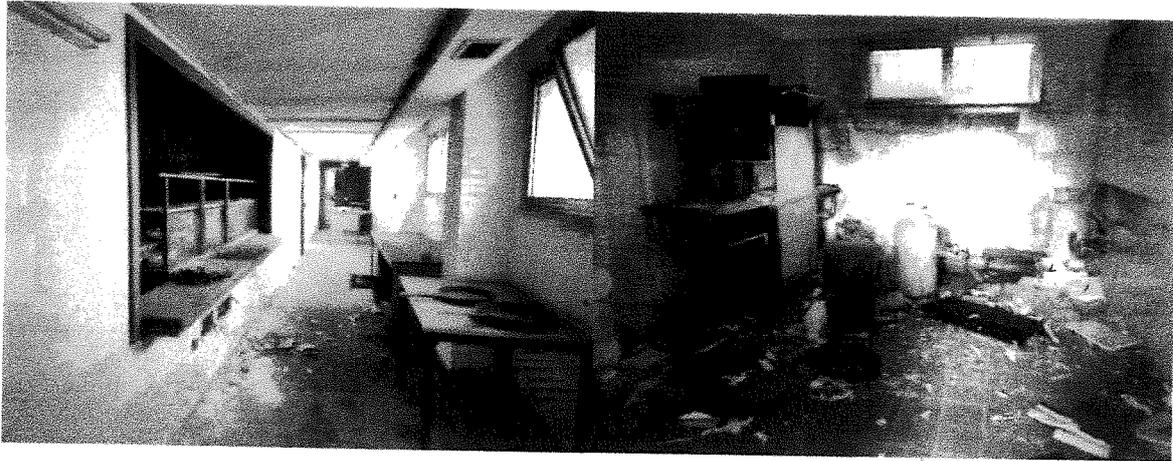
- sfabbricidi;
- rifiuti di vario genere;
- mobili in disuso e saccheggianti (tavoli, sedie, cucine, frigoriferi, ecc...);
- porte interne danneggiate;
- infissi esterni danneggiati;
- controsoffitti danneggiati;
- impianti elettrici saccheggianti;
- rifiuti speciali quali bombole;
- presenza di umidità in corrispondenza delle pareti e in prossimità degli infissi dovuta all'infiltrazione d'acqua;
- tramezzature demolite.

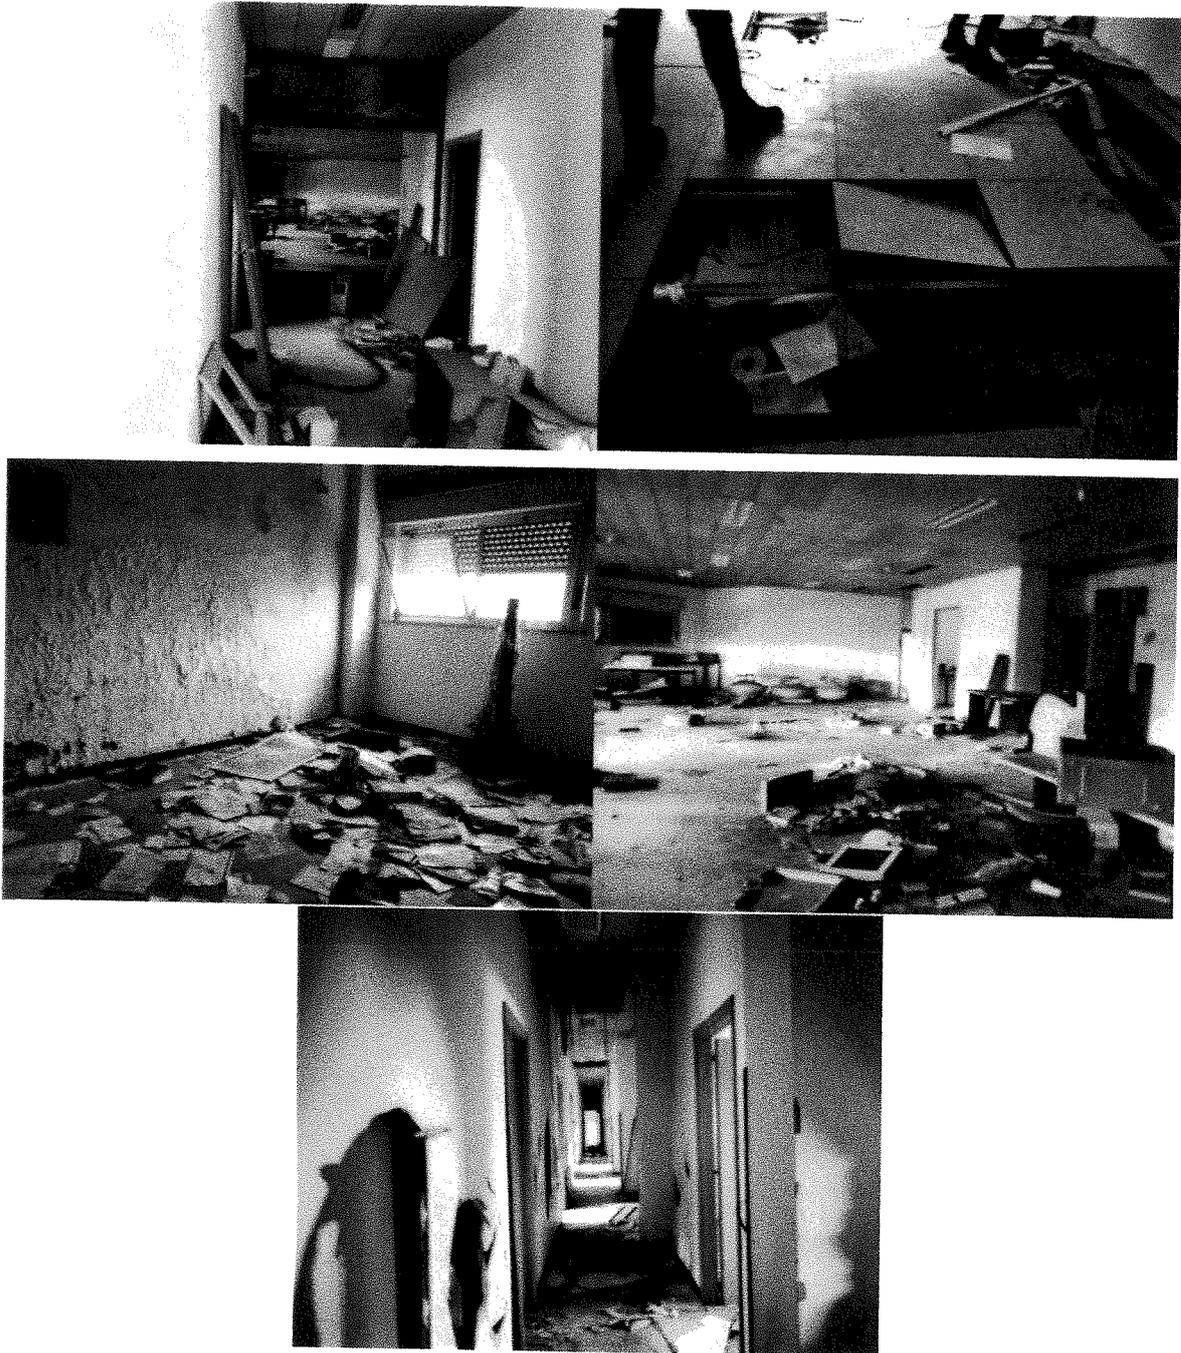
- sfabbricidi;
- telai e porte interne danneggiate;
- documenti e rifiuti cartacei di vario genere;
- mobili in disuso e saccheggianti (scrivanie, schedari, ecc...);
- computer, monitor, stampanti e parabole;
- porte interne danneggiate;
- porta d'ingresso mancante;
- controsoffitti e pavimenti flottanti;
- impianti elettrici saccheggianti;
- rifiuti speciali quali toner e cartucce;
- presenza di umidità in corrispondenza delle pareti e in prossimità degli infissi dovuta all'infiltrazione d'acqua;
- tramezzature demolite.

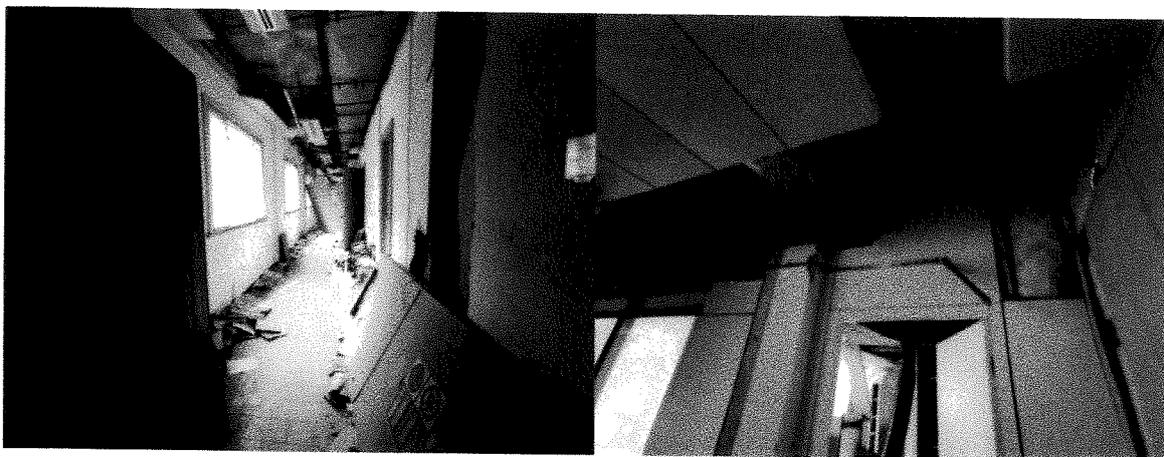
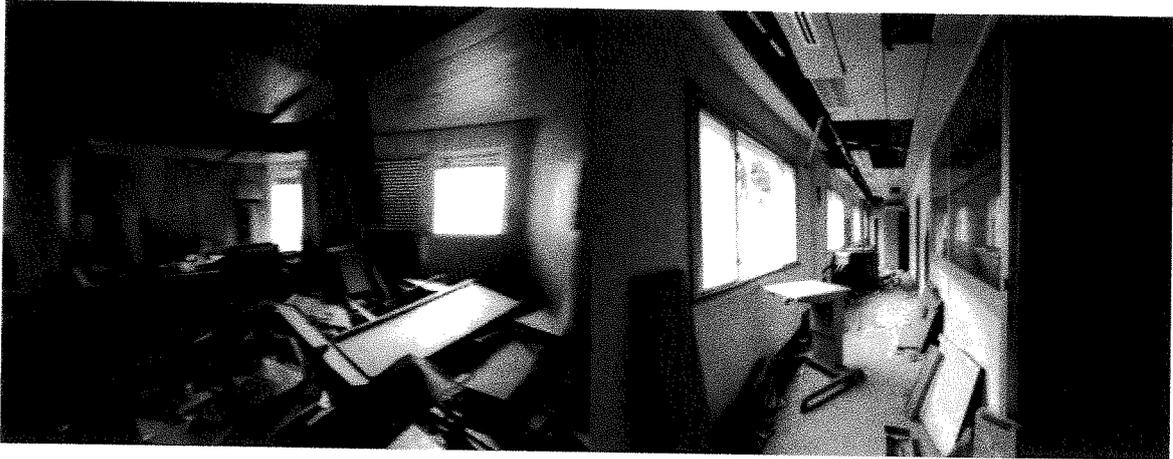
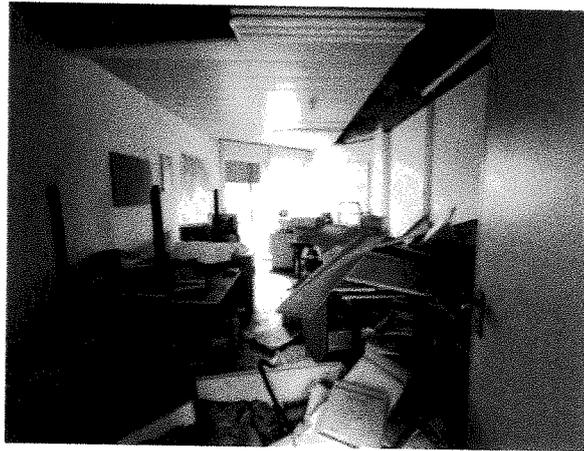
- sfabbricidi;
- telai e porte interne danneggiate e mancanti;
- documenti e rifiuti cartacei di vario genere;
- mobili in disuso e saccheggiate (scrivanie, sedie, schedari, lavagne, librerie, ecc...);
- computer, monitor, stampanti, scanner;
- controsoffitti e pavimenti flottanti;
- mancanza di infissi esterni;
- impianti elettrici saccheggiate;
- rifiuti speciali quali toner e cartucce;
- presenza di umidità in corrispondenza delle pareti e in prossimità degli infissi dovuta all'infiltrazione d'acqua;
- strumentazioni speciali a servizio dei laboratori;
- tramezzature demolite.

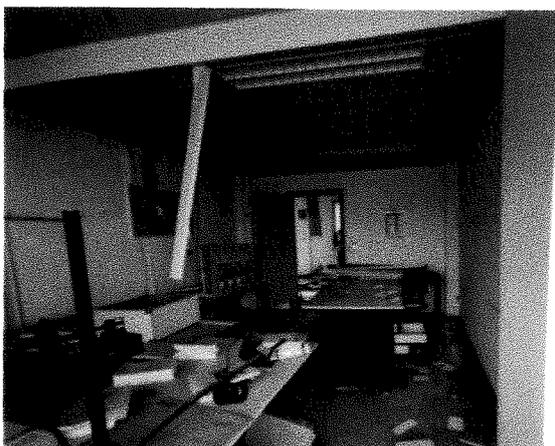
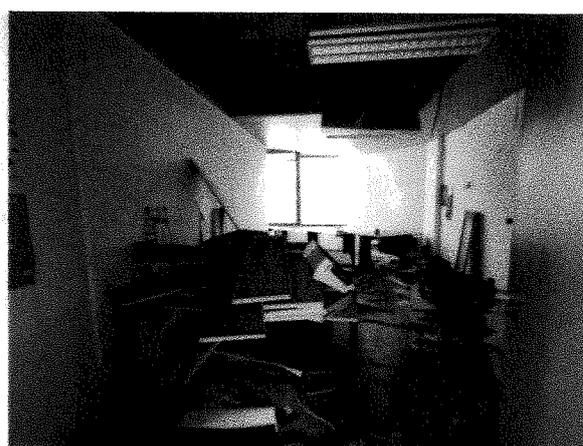
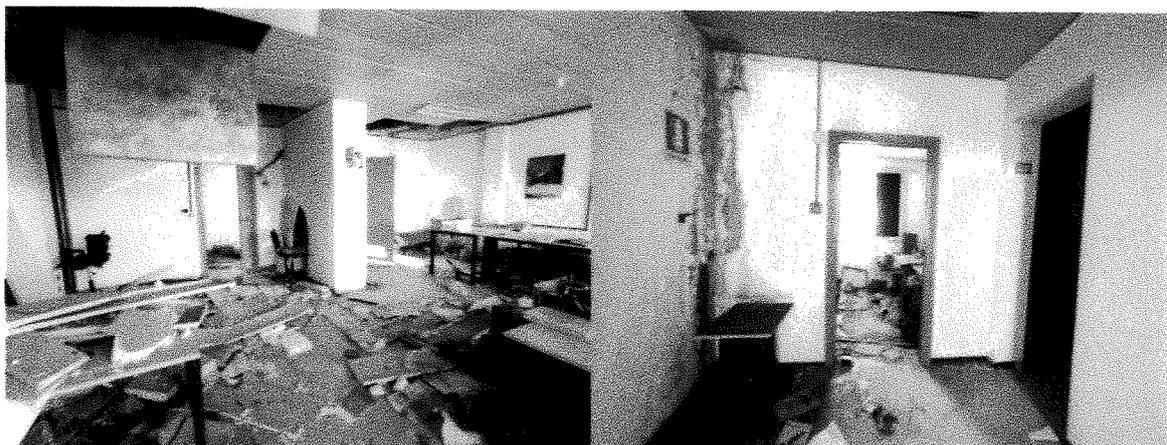
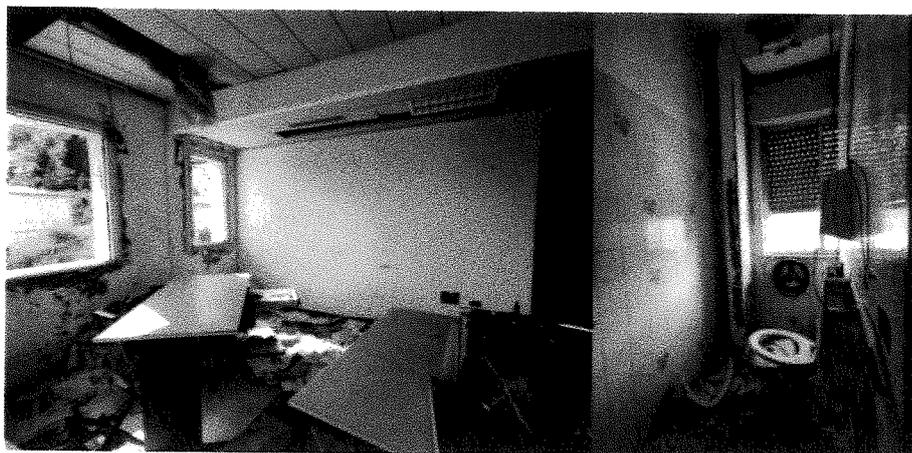
- documenti e rifiuti cartacei di vario genere;
- mobili in disuso e saccheggianti (scrivanie, sedie, schedari, lavagne, librerie, ecc...);
- controsoffitti danneggiati;

- mancanza di infissi esterni;
- mancanza di porte interne;
- impianti elettrici saccheggati;
- rifiuti speciali quali vernici, solventi, toner e cartucce;
- presenza di umidità in corrispondenza delle pareti e in prossimità degli infissi dovuta all'infiltrazione d'acqua;
- strumentazioni speciali a servizio dei laboratori;
- tramezzature in parte demolite;
- WC saccheggati e danneggiati.

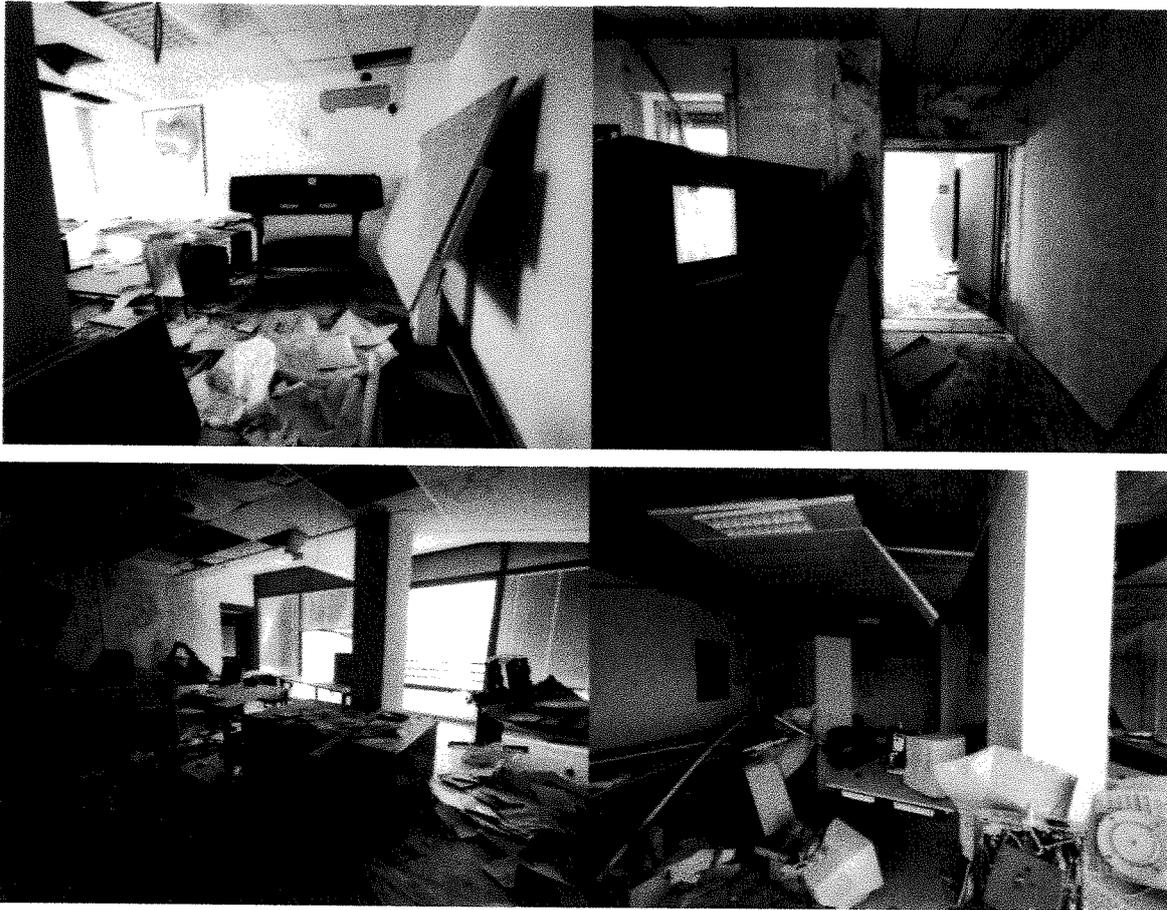
- documenti e rifiuti cartacei di vario genere;
- mobili in disuso e saccheggiati (scrivanie, sedie, schedari, lavagne, librerie, ecc...);
- controsoffitti danneggiati;
- mancanza di infissi esterni;
- mancanza di porte interne;
- impianti elettrici saccheggiati;
- rifiuti speciali quali vernici, solventi, toner e cartucce;
- presenza di umidità in corrispondenza delle pareti e in prossimità degli infissi dovuta all'infiltrazione d'acqua;
- strumentazioni speciali a servizio dei laboratori (computer, monitor, tastiere, plotter, ecc..);
- tramezzature in parte demolite;
- WC saccheggiati e danneggiati.

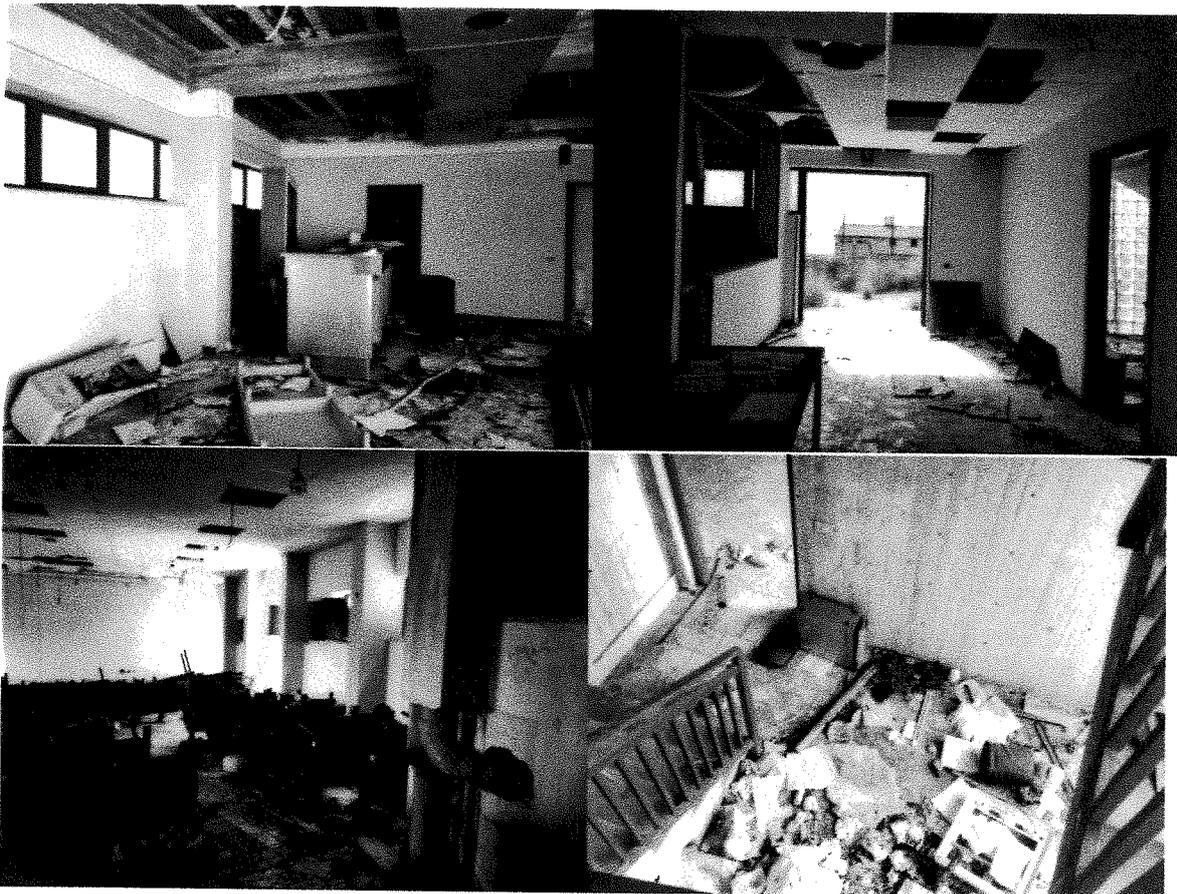
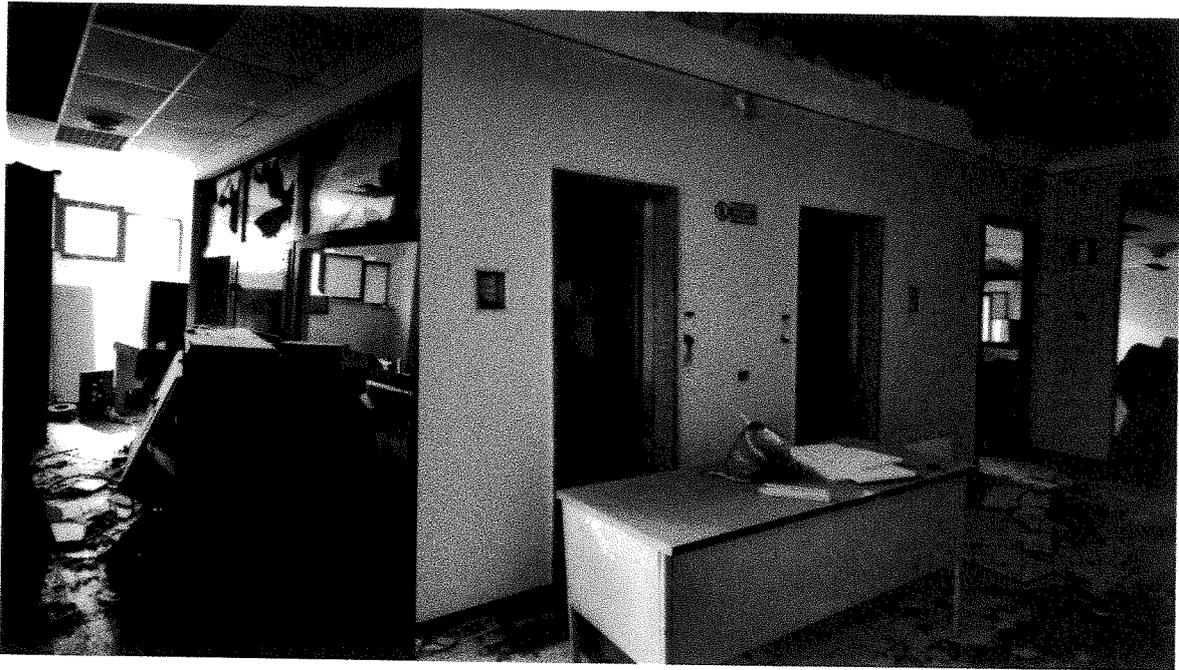
- impianti elettrici saccheggiati;
- rifiuti speciali quali toner, cartucce e estintori;
- documenti e rifiuti cartacei di vario genere;
- presenza di umidità in corrispondenza delle pareti e in prossimità degli infissi dovuta all'infiltrazione d'acqua;
- strumentazioni speciali a servizio della sala regia;
- tramezzature in parte demolite;
- WC saccheggiati e danneggiati;
- computer, monitor, stampanti, scanner e proiettori;
- infissi interni danneggiati.

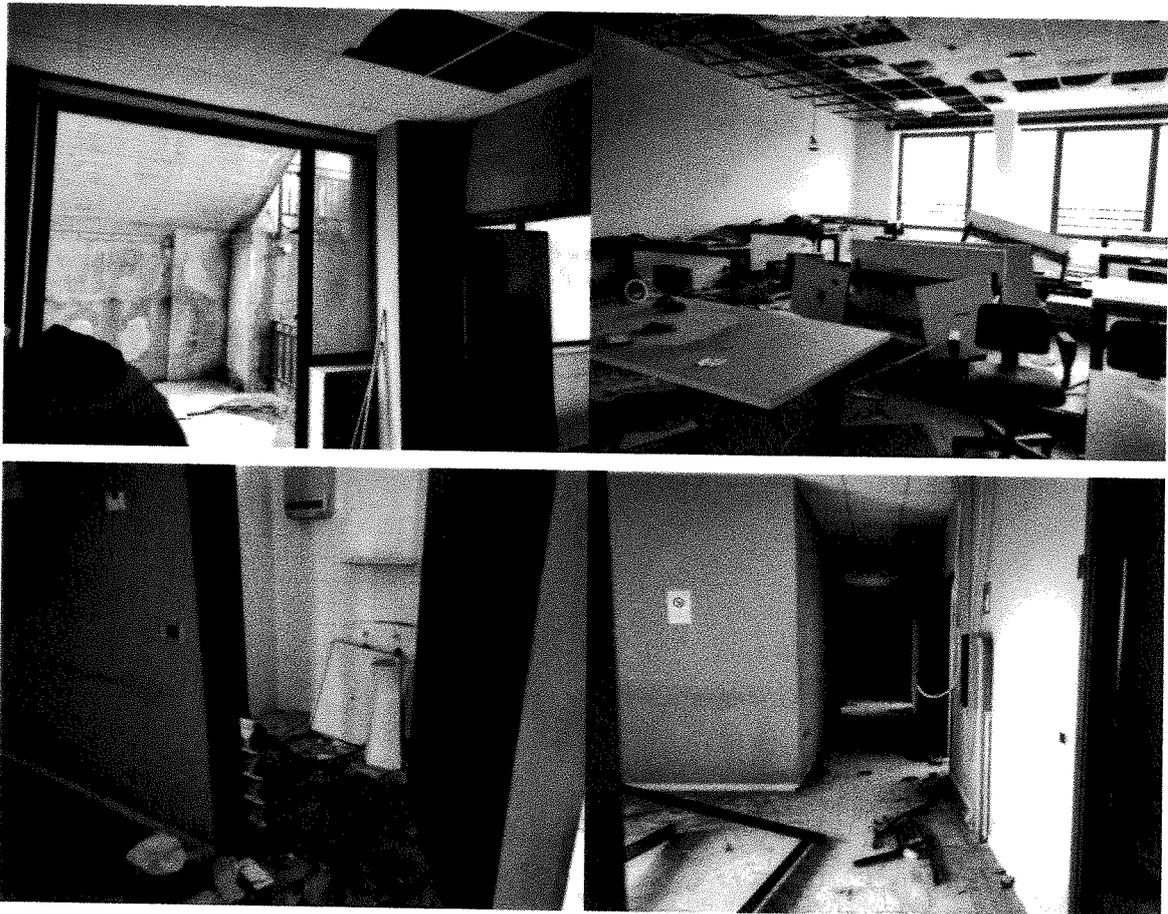
- assenza porta di ingresso ai locali del piano;
- documenti e rifiuti cartacei di vario genere;
- mobili in disuso e saccheggianti (scrivanie, sedie, schedari, lavagne, librerie, ecc...);
- controsoffitti danneggiati;
- porte interne danneggiate o mancanti;
- impianti elettrici saccheggianti;
- rifiuti speciali quali toner e cartucce;
- presenza di umidità in corrispondenza delle pareti e in prossimità degli infissi dovuta all'infiltrazione d'acqua;

- WC saccheggiati e danneggiati.

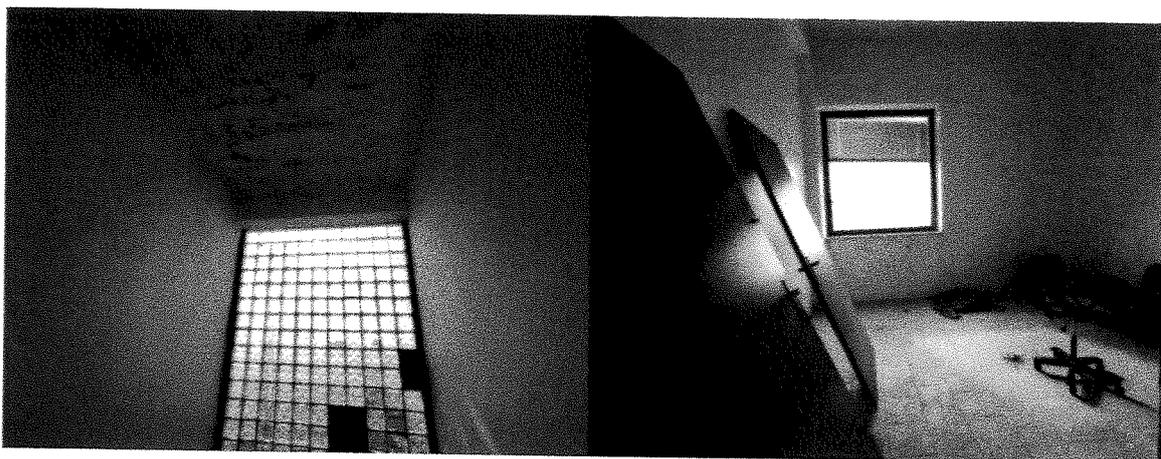
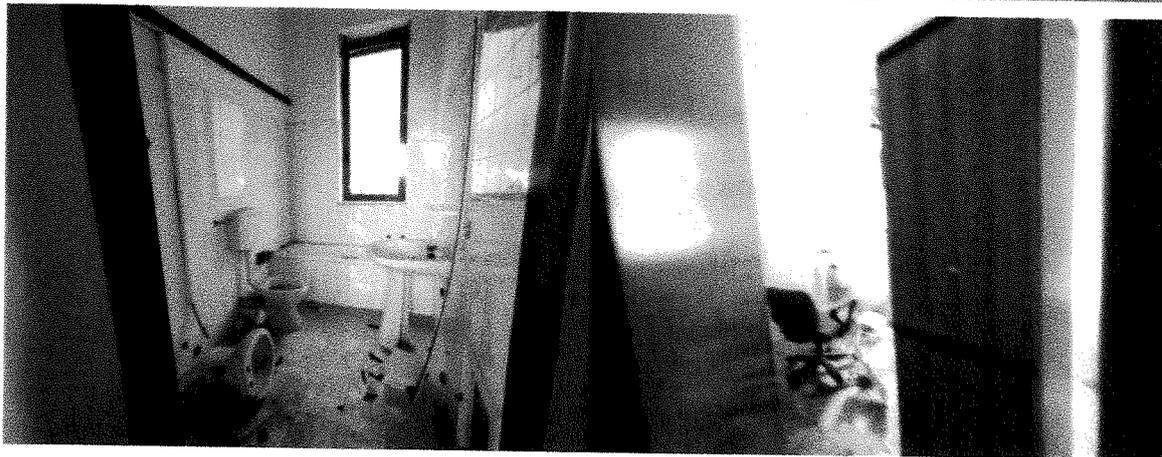
Documentazione fotografica alloggio custode

- mobili in disuso e saccheggiati (divani, sedie, ecc...)
- presenza di umidità in corrispondenza delle pareti e in prossimità degli infissi dovuta all'infiltrazione d'acqua;
- presenza di umidità in corrispondenza del tetto del corpo scala dovuta all'infiltrazione delle acque piovane in copertura;
- impianti elettrici saccheggiati;
- WC saccheggiati e danneggiati;
- porte interne danneggiate o mancanti.

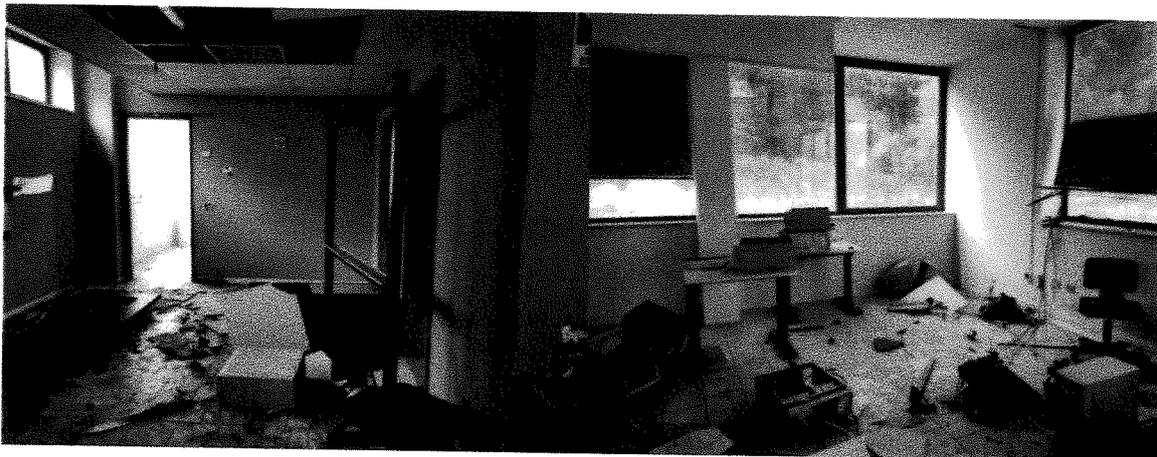
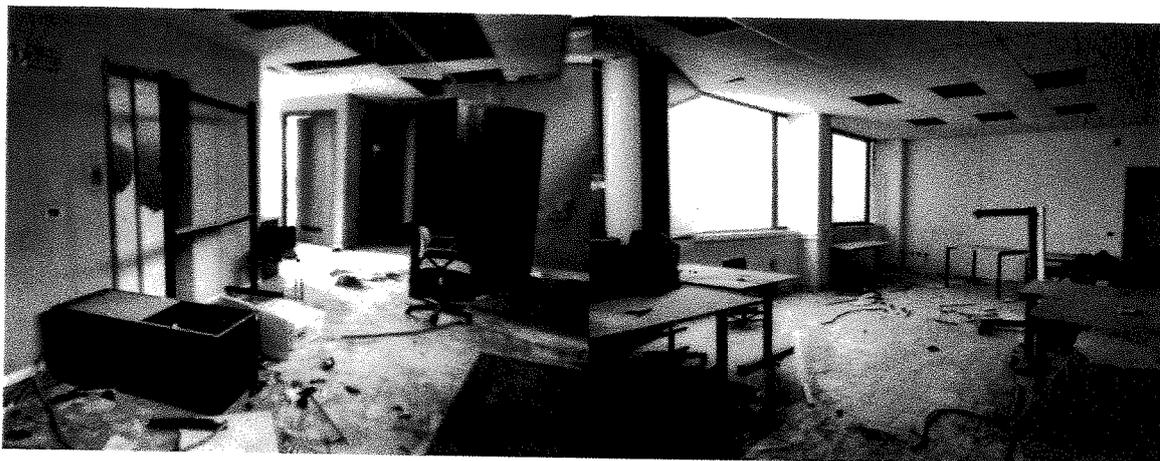
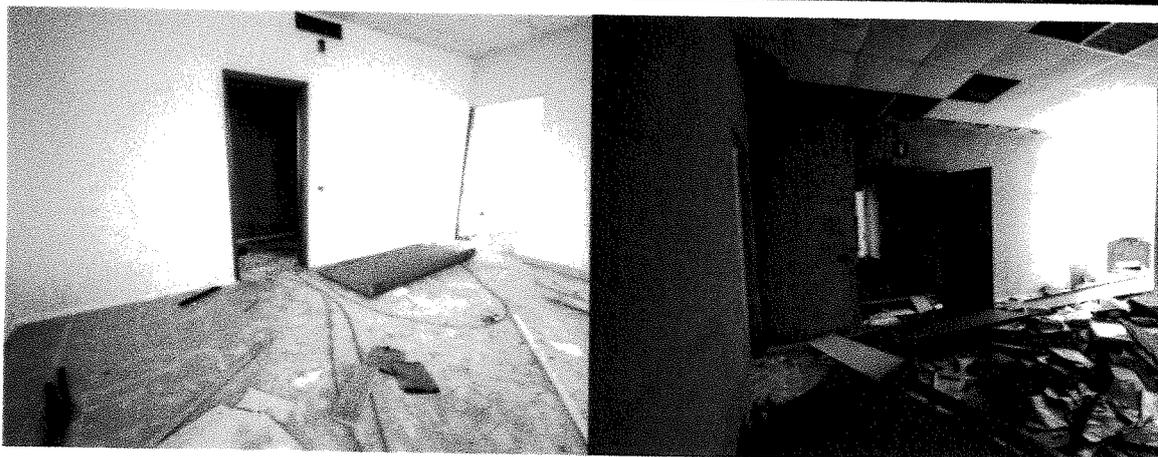
- documenti e rifiuti cartacei di vario genere;
- mobili in disuso e saccheggianti (scrivanie, sedie, schedari, lavagne, librerie, ecc...);
- controsoffitti danneggiati;
- porte interne danneggiate o mancanti;
- impianti elettrici saccheggianti;
- rifiuti speciali quali vernici, solventi, toner e cartucce;
- computer, monitor, stampanti, scanner e proiettori;
- presenza di umidità in corrispondenza delle pareti e in prossimità degli infissi dovuta all'infiltrazione d'acqua;
- presenza di umidità causata dall'infiltrazione delle acque piovane in corrispondenza delle porte di collegamento all'edificio B;
- tramezzature in parte demolite;
- WC saccheggianti e danneggiati.

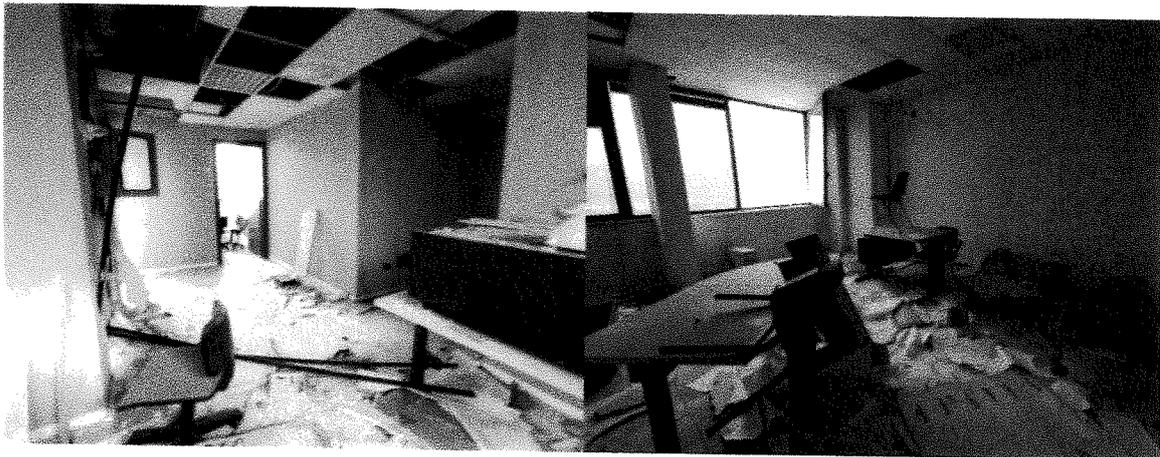
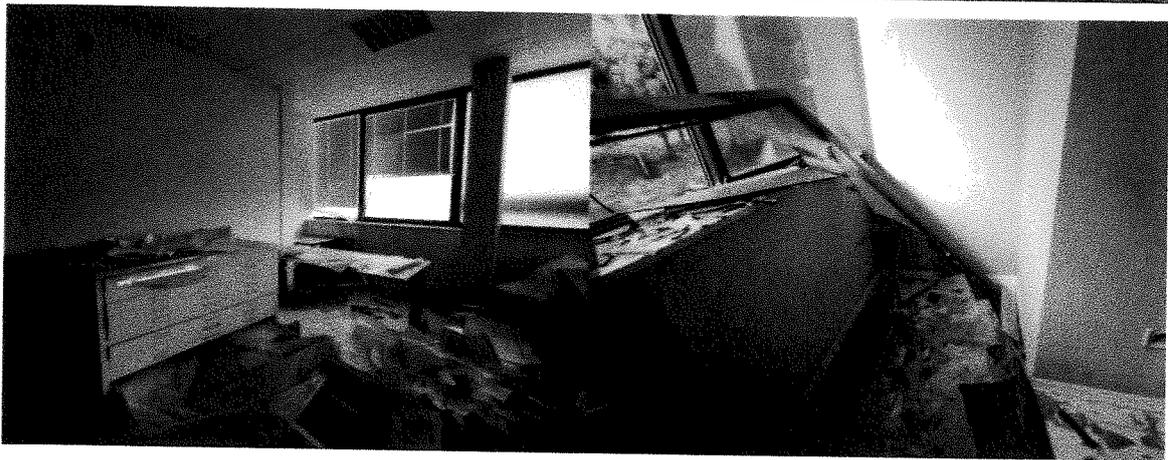
- documenti e rifiuti cartacei di vario genere;
- mobili in disuso e saccheggianti (scrivanie, sedie, schedari, lavagne, librerie, ecc...);
- controsoffitti danneggiati;

- infissi esterni danneggiati o mancanti;
- porte interne danneggiate o mancanti;
- impianti elettrici saccheggati;
- rifiuti speciali quali toner e cartucce;
- presenza di umidità in corrispondenza delle pareti e in prossimità degli infissi dovuta all'infiltrazione d'acqua;
- WC saccheggati e danneggiati;
- computer, monitor, stampanti;
- presenza di umidità causata dall'infiltrazione delle acque piovane in corrispondenza delle porte di collegamento all'edificio B;
- presenza di umidità in corrispondenza del solaio dovuta all'infiltrazione delle acque piovane in copertura.
