**Oggetto:** Lavori di somma urgenza per eliminazione della situazione di pericolo presso l'edificio denominato "ex CRES", sito nel Comune di Monreale, Viale Regione Siciliana, n. 49,

### VERBALE DI SOMMA URGENZA

L'anno 2022, il giorno 12 (dodici) del mese di settembre, il sottoscritto arch. Mario Li Castri, Dirigente ad interim Servizio Patrimonio, Cerimoniale e Decoro Ufficio Tecnico, Residenziale e Manutenzione del CEFPAS, redige il seguente verbale, avendo constatato quanto segue:

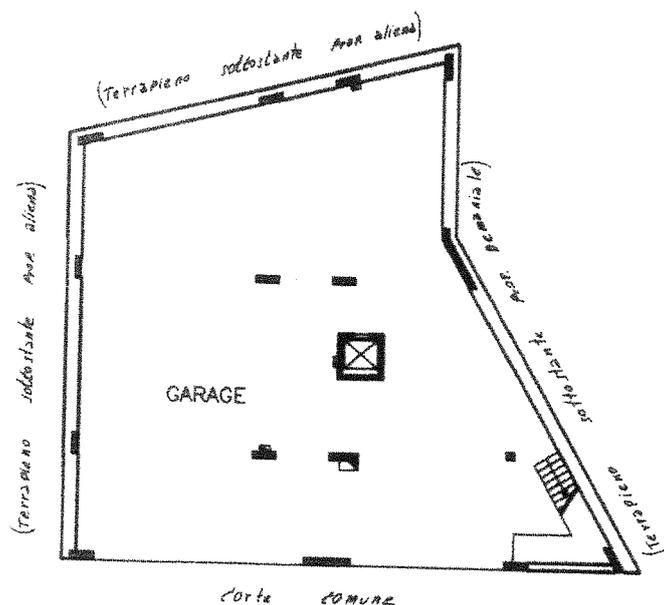
Il piano seminterrato è costituito da uno spazio adibito a garage, un vano ascensore ed un corpo scala che permettono il passaggio ai piani superiori. Di seguito si riporta la planimetria.

- sfabbricidi;
- rifiuti di ogni genere, tra cui un veicolo abbandonato;
- presenza di umidità dovuta all'infiltrazione delle acque piovane dal terrazzo del piano primo.

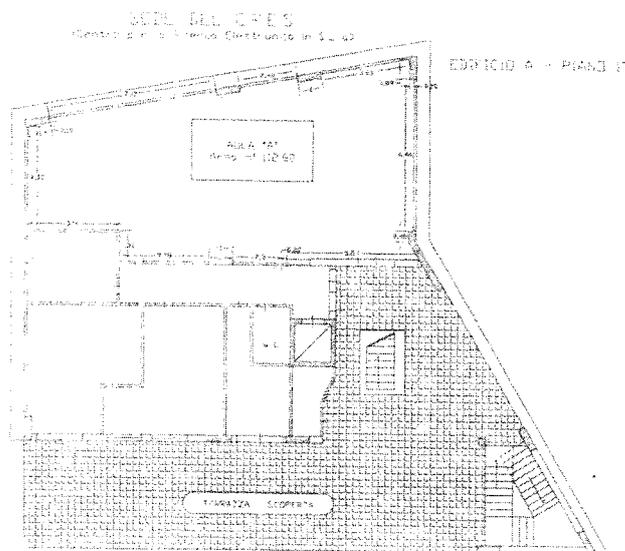
- sfabbricidi;
- rifiuti di vario genere;
- mobili in disuso e saccheggiati (scrivanie, schedari, librerie, lavagna ecc...);
- computer, monitor, stampanti, tastiere, fax, ecc...;
- porte interne danneggiate;
- controsoffitti danneggiati;
- impianti elettrici saccheggiati;
- rifiuti speciali tra cui vernici, solventi e bombole;
- presenza di umidità in corrispondenza delle pareti e in prossimità degli infissi dovuta all'infiltrazione d'acqua.

Anche nella terrazza adiacente vi sono diversi rifiuti.

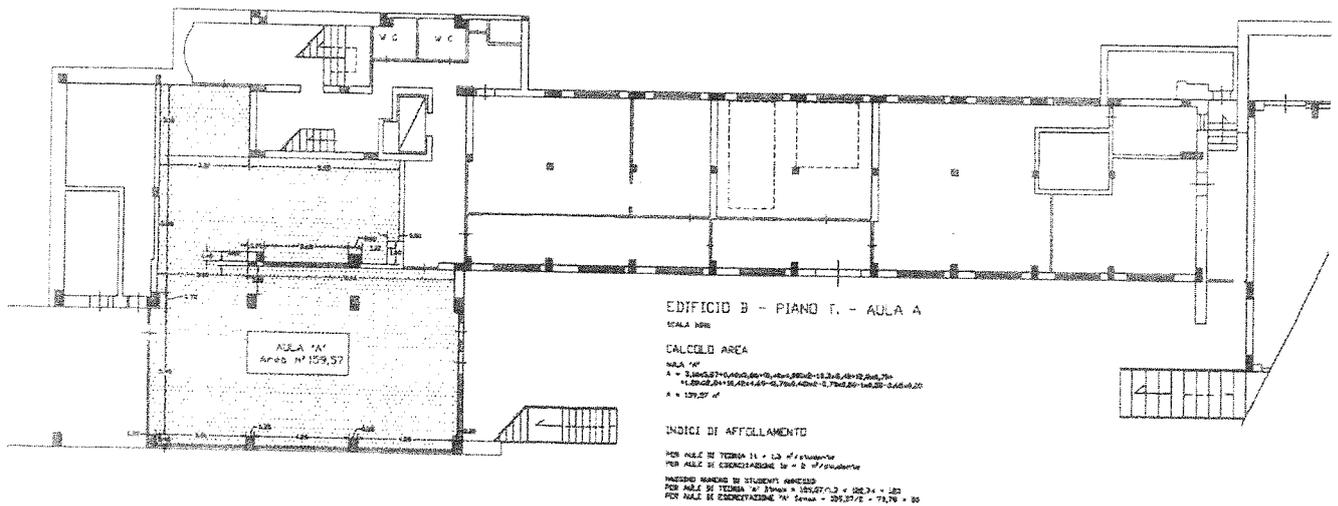
- sfabbricidi;
- rifiuti di vario genere;
- mobili in disuso e saccheggianti (tavoli, sedie, cucine, frigoriferi, ecc...);
- porte interne danneggiate;
- infissi esterni danneggiati;
- controsoffitti danneggiati;
- impianti elettrici saccheggianti;
- rifiuti speciali quali bombole;
- presenza di umidità in corrispondenza delle pareti e in prossimità degli infissi dovuta all'infiltrazione d'acqua;
- tramezzature demolite.

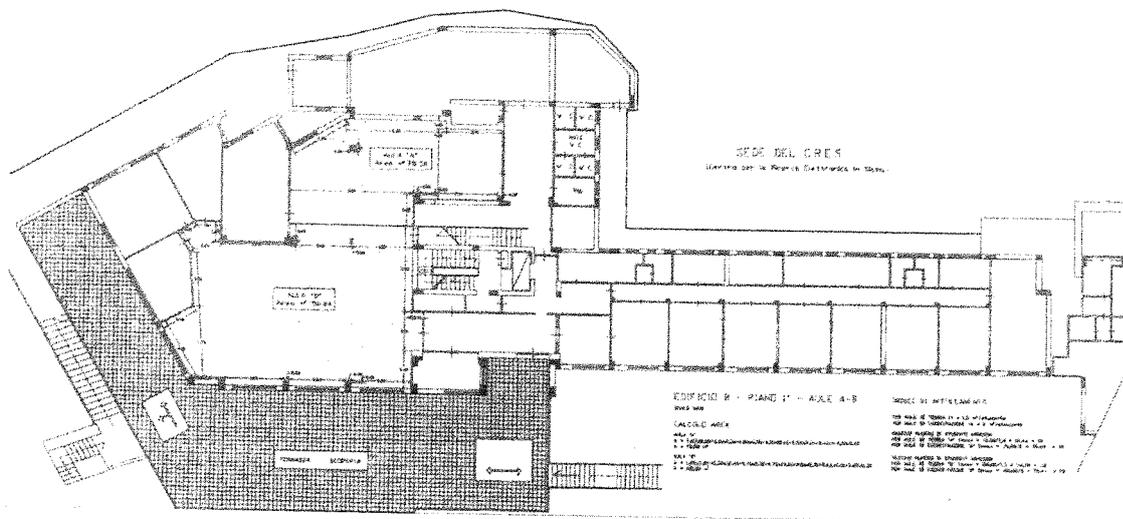
- sfabbricidi;
- telai e porte interne danneggiate;
- documenti e rifiuti cartacei di vario genere;
- mobili in disuso e saccheggianti (scrivanie, schedari, ecc...);
- computer, monitor, stampanti e parabole;
- porte interne danneggiate;
- porta d'ingresso mancante;
- controsoffitti e pavimenti flottanti;
- impianti elettrici saccheggianti;
- rifiuti speciali quali toner e cartucce;
- presenza di umidità in corrispondenza delle pareti e in prossimità degli infissi dovuta all'infiltrazione d'acqua;
- tramezzature demolite.

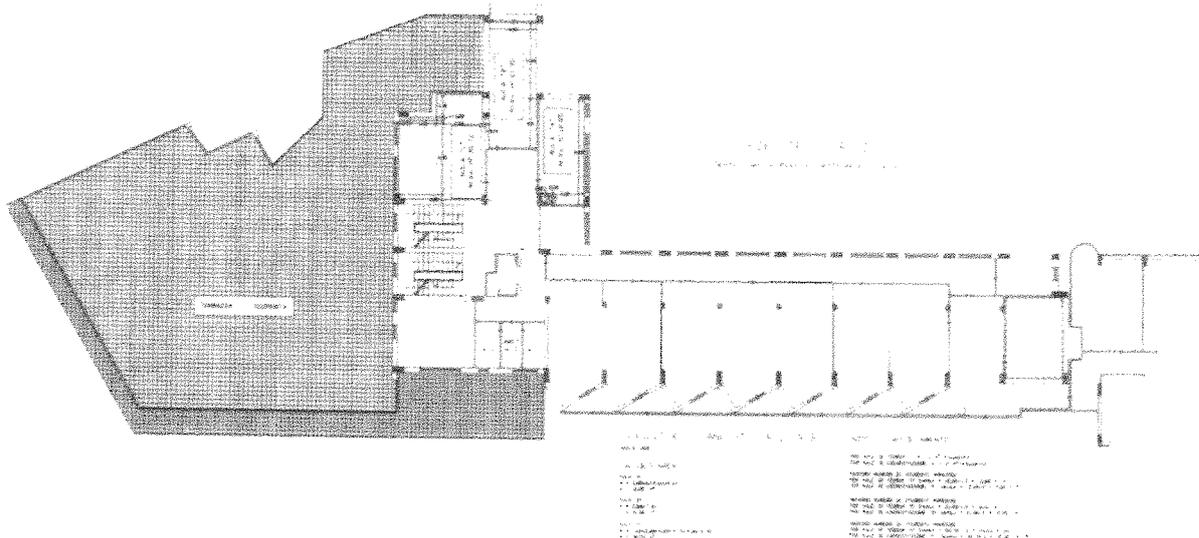
- sfabbricidi;
- telai e porte interne danneggiate e mancanti;
- documenti e rifiuti cartacei di vario genere;
- mobili in disuso e saccheggiate (scrivanie, sedie, schedari, lavagne, librerie, ecc...);
- computer, monitor, stampanti, scanner;
- controsoffitti e pavimenti flottanti;
- mancanza di infissi esterni;
- impianti elettrici saccheggiate;
- rifiuti speciali quali toner e cartucce;
- presenza di umidità in corrispondenza delle pareti e in prossimità degli infissi dovuta all'infiltrazione d'acqua;
- strumentazioni speciali a servizio dei laboratori;
- tramezzature demolite.

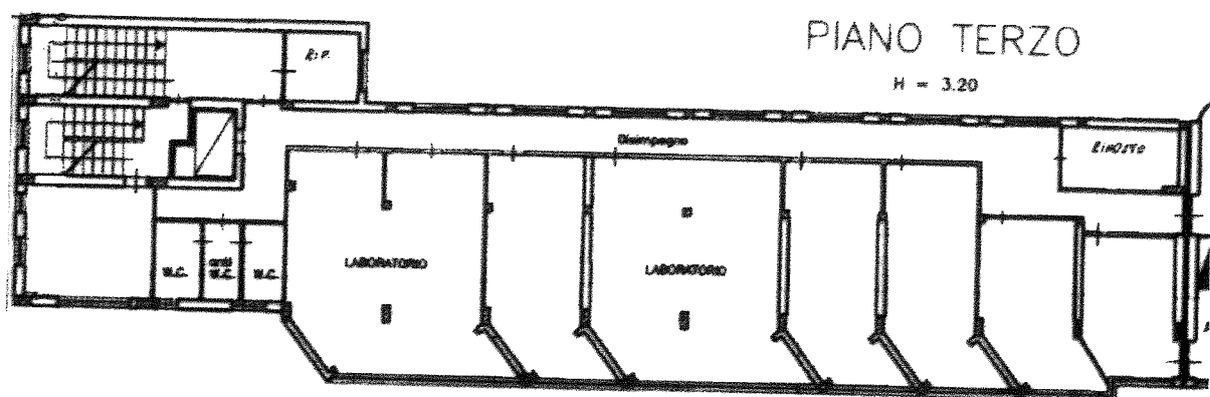
- documenti e rifiuti cartacei di vario genere;
- mobili in disuso e saccheggianti (scrivanie, sedie, schedari, lavagne, librerie, ecc...);
- controsoffitti danneggiati;

- mancanza di infissi esterni;
- mancanza di porte interne;
- impianti elettrici saccheggati;
- rifiuti speciali quali vernici, solventi, toner e cartucce;
- presenza di umidità in corrispondenza delle pareti e in prossimità degli infissi dovuta all'infiltrazione d'acqua;
- strumentazioni speciali a servizio dei laboratori;
- tramezzature in parte demolite;
- WC saccheggati e danneggiati.

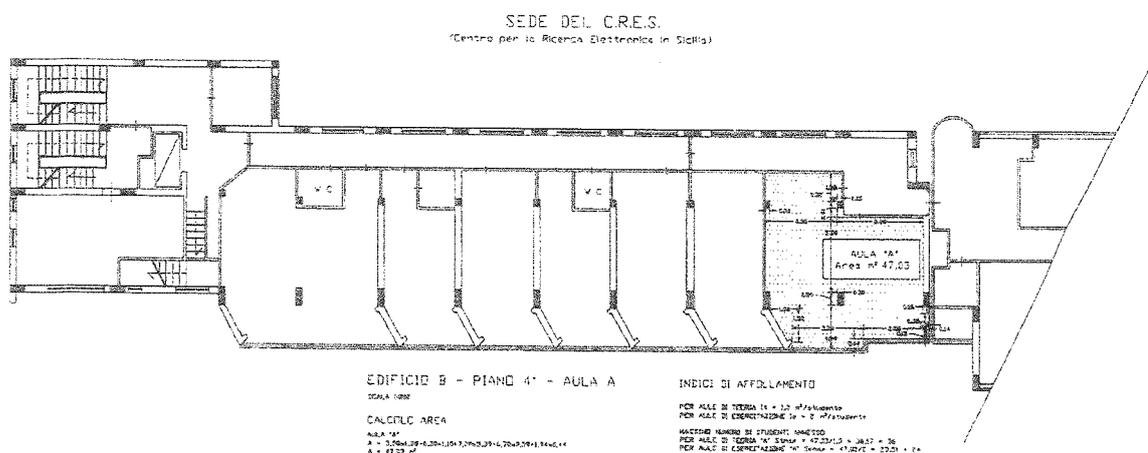
- documenti e rifiuti cartacei di vario genere;
- mobili in disuso e saccheggiati (scrivanie, sedie, schedari, lavagne, librerie, ecc...);
- controsoffitti danneggiati;
- mancanza di infissi esterni;
- mancanza di porte interne;
- impianti elettrici saccheggiati;
- rifiuti speciali quali vernici, solventi, toner e cartucce;
- presenza di umidità in corrispondenza delle pareti e in prossimità degli infissi dovuta all'infiltrazione d'acqua;
- strumentazioni speciali a servizio dei laboratori (computer, monitor, tastiere, plotter, ecc..);
- tramezzature in parte demolite;
- WC saccheggiati e danneggiati.

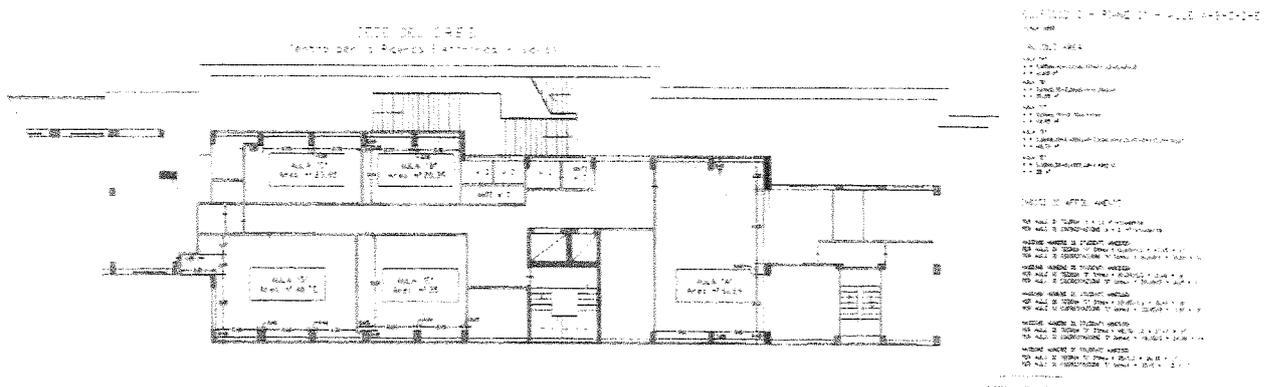
- assenza porta di ingresso ai locali del piano;
- documenti e rifiuti cartacei di vario genere;
- mobili in disuso e saccheggianti (scrivanie, sedie, schedari, lavagne, librerie, ecc...);
- controsoffitti danneggiati;
- porte interne danneggiate o mancanti;
- impianti elettrici saccheggianti;
- rifiuti speciali quali toner e cartucce;
- presenza di umidità in corrispondenza delle pareti e in prossimità degli infissi dovuta all'infiltrazione d'acqua;

- WC saccheggiati e danneggiati.

- mobili in disuso e saccheggiati (divani, sedie, ecc...)
- presenza di umidità in corrispondenza delle pareti e in prossimità degli infissi dovuta all'infiltrazione d'acqua;
- presenza di umidità in corrispondenza del tetto del corpo scala dovuta all'infiltrazione delle acque piovane in copertura;
- impianti elettrici saccheggiati;
- WC saccheggiati e danneggiati;
- porte interne danneggiate o mancanti.

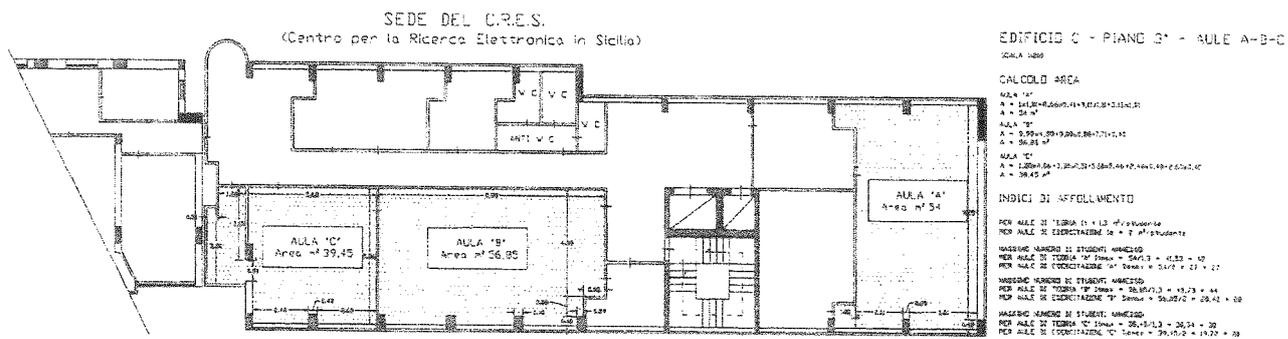
- documenti e rifiuti cartacei di vario genere;
- mobili in disuso e saccheggianti (scrivanie, sedie, schedari, lavagne, librerie, ecc...);
- controsoffitti danneggiati;
- porte interne danneggiate o mancanti;
- impianti elettrici saccheggianti;
- rifiuti speciali quali vernici, solventi, toner e cartucce;
- computer, monitor, stampanti, scanner e proiettori;
- presenza di umidità in corrispondenza delle pareti e in prossimità degli infissi dovuta all'infiltrazione d'acqua;
- presenza di umidità causata dall'infiltrazione delle acque piovane in corrispondenza delle porte di collegamento all'edificio B;
- tramezzature in parte demolite;
- WC saccheggianti e danneggiati.

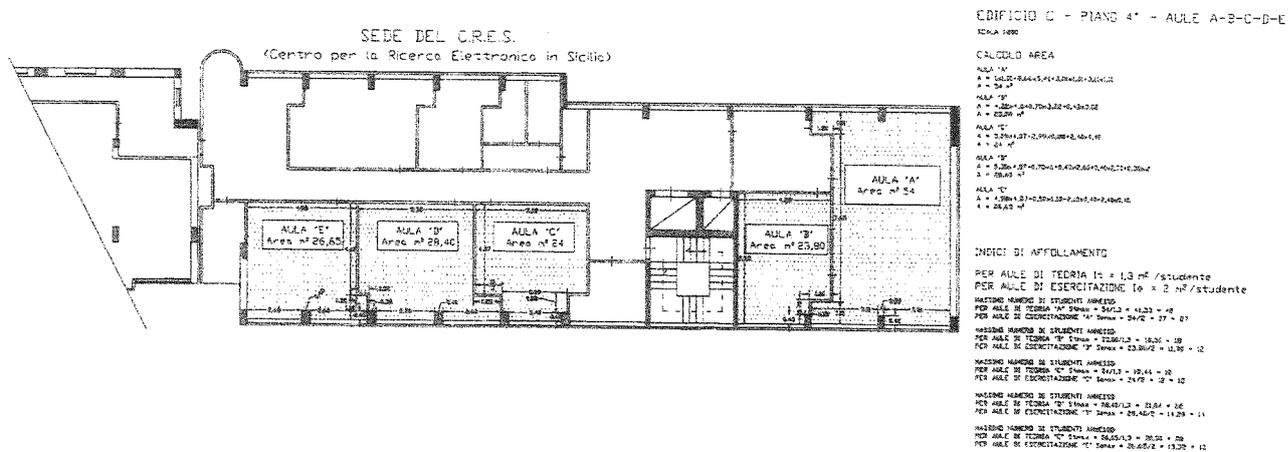
- documenti e rifiuti cartacei di vario genere;
- mobili in disuso e saccheggianti (scrivanie, sedie, schedari, lavagne, librerie, ecc...);
- controsoffitti danneggiati;

- infissi esterni danneggiati o mancanti;
- porte interne danneggiate o mancanti;
- impianti elettrici saccheggati;
- rifiuti speciali quali toner e cartucce;
- presenza di umidità in corrispondenza delle pareti e in prossimità degli infissi dovuta all'infiltrazione d'acqua;
- WC saccheggati e danneggiati;
- computer, monitor, stampanti;
- presenza di umidità causata dall'infiltrazione delle acque piovane in corrispondenza delle porte di collegamento all'edificio B;
- presenza di umidità in corrispondenza del solaio dovuta all'infiltrazione delle acque piovane in copertura.
